## **Bâtiments patrimoniaux de la réserve du Jabal Moussa**

Yasmine Makaroun

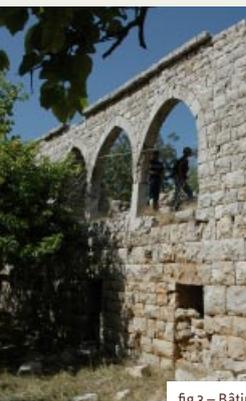
fig.3 – Bâtiment 1 à trois arcs et caves voûtées (© APJM)

**Le bâtiment 1** (fig.3) est construit en pierre calcaire taillée sur un plan rectangulaire sur deux niveaux. Le rez-de-chaussée est constitué de trois voûtes en berceau accessible par trois portes à linteau droit. Le niveau supérieur en ruine conserve ses murs périphériques sur plus de trois mètres par endroits et se distingue par une baie centrale à trois arcs ornant la façade sud. Le plan de l'étage se devine encore sous les blocs chus. L'absence de toiture et la rudesse du climat ont accéléré la dégradation des murs et des matériaux de construction.

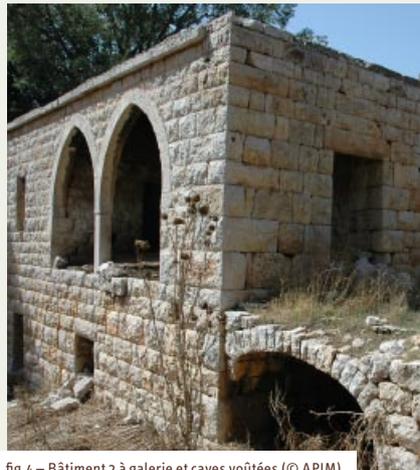
fig.4 – Bâtiment 2 à galerie et caves voûtées (© APJM)

**Le bâtiment 2** (fig.4), de plan presque carré, est construit en pierre de taille sur deux niveaux avec une galerie d'angle. Le rez-de-chaussée est constitué de deux voûtes en berceau à accès direct. L'étage est accessible par une galerie formée de deux arcades. Les espaces intérieurs sont ponctués de piliers en pierre. Ces derniers portaient à l'origine une charpente en bois aujourd'hui calcinée, structure porteuse d'un plafond en terre, remplacé par une dalle en béton armée. Cette dalle calcinée sur sa sous face, avec des aciers mis à nu, est partiellement écroulée dans un angle. Des indices d'enduits traditionnels à base de chaux ou d'argile blanche sont visibles encore à l'intérieur. Ce bâtiment, situé au centre du hameau, est potentiellement antérieur au bâtiment 1, de part ses techniques de construction.

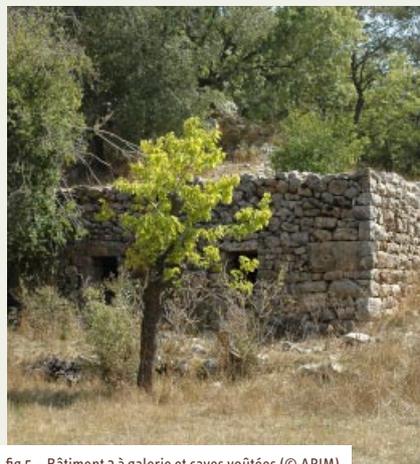
fig.5 – Bâtiment 2 à galerie et caves voûtées (© APJM)

**Le bâtiment 3** (fig.5), de plan rectangulaire construit sur un niveau est encastré totalement dans le paysage. Habitat vernaculaire type, il reflète les plus anciennes techniques de construction rurale à savoir une maçonnerie en bloc de moellons bruts assemblé au mortier de terre ainsi qu'une toiture-terrasse composée essentiellement de terre. Ce bâtiment est formé au rez-de-chaussée de trois voûtes en berceau juxtaposées, accessible directement de l'extérieur par trois portes. Un escalier latéral construit à même les terrasses permet l'accès au toit végétal qui se fond intégralement dans le paysage. La réhabilitation de ce bâtiment s'avère aisée d'autant plus que sa position en bordure d'une cuvette aménagée pour les travaux agricoles et à proximité de la citerne lui donne une importance relative.

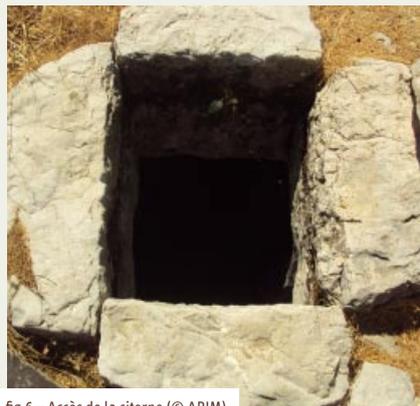
fig.6 – Accès de la citerne (© APJM)

**Le système hydraulique** (fig.6). Il est formé essentiellement d'un réseau de canaux construits ou taillés dans le roc, judicieusement répartis sur le relief pour une collecte raisonnée des eaux pluviales vers un ouvrage construit de grande envergure : une citerne enterrée sur trois côtés, construite en maçonnerie de moellons équarris et couverte par une voûte en berceau. Elle est accessible uniquement par un puit sommital et est complétée par des bassins annexes et des abreuvoirs pour le bétail. Une brèche dans son mur latéral met en danger sa stabilité structurale. Cet ensemble, canaux, bassins et citerne, est exceptionnel par sa conservation et par son rôle majeur dans la contribution à l'autarcie de ce hameau.
